**PERA LEVANTEN KONUT MİRASI  
VE YENİDEN İŞLEVLENDİRİLMESİ ÜZERİNE BİR DEĞERLENDİRME**

**YÜKSEK LİSANS TEZİ**

# **AN ASSESSMENT ON PERA LEVANTINE HOUSING HERITAGE AND ITS ADAPTIVE REUSE**

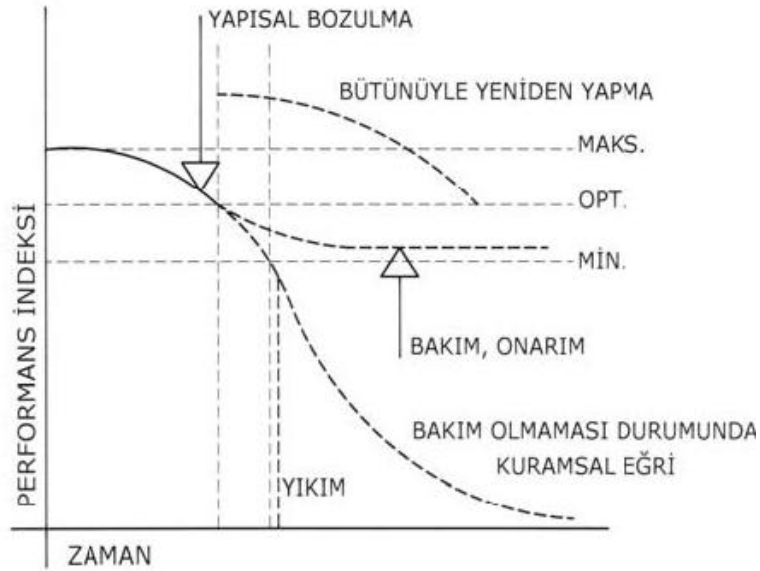
**Şekil 2.3 :** Fiziksel eskime grafiği (Engin, 2009, s. 22).

Çevre koşulları iklim şartları ve kullanıcı kaynaklı deformasyonlar nedeni ile her yapı zaman ile fiziksel eskimeye maruz kalmaktadır. Şekil 2.3' den de anlaşılacağı gibi fiziksel eskime yapının ilk yapıldığı andan itibaren başlayarak yavaş yavaş sürekli olarak artar.

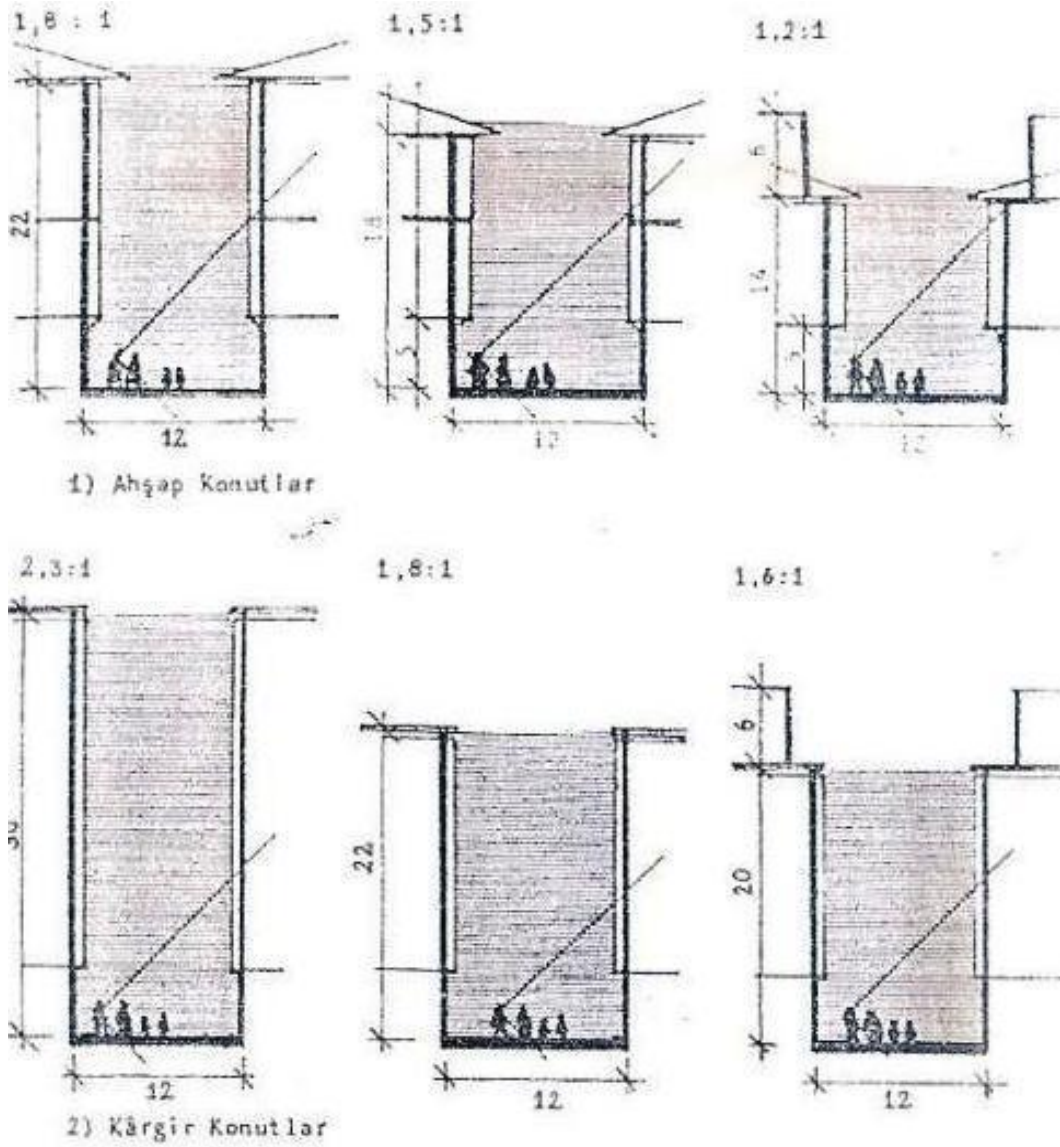
hazırladığı söylenebilir. Bu kanun ve düzenlemelerin çağın yapım teknolojisi çerçevesinde, teşvik ettiği malzeme ve teknik, ahşap-karkas yerine kagir yığma olan ve geleneksel konut tipinden farklılık gösteren daha yüksek binalardır. Pahalı olması nedeniyle önceki dönemlerde sadece önemli kamu binalarında kullanılan tuğla ve taş, yeni konut tipleri aracılığıyla şehir dokusunun ağırlıklı bölümünü oluşturan yapılara da girmeye başlamıştır. Bu teknoloji değişimi, geleneksel ev mimarisinin gelenekten keskin bir biçimde kopmasına neden olmuştur (Şekil 4.2). Ancak alt gelir grubunun konutlarında malzeme fiyatlarının pahalılığı nedeni ile aynı yöntemleri kullanmaya başlaması, malzemelerin yaygınlaşmasına ve ucuzlamasına değin sürmüştür (Bilgin, 1996, s. 476).

Şekil 4.2 : Ebniye Nizamnamesiyle Değişen Kurallar (Denel, 1982).

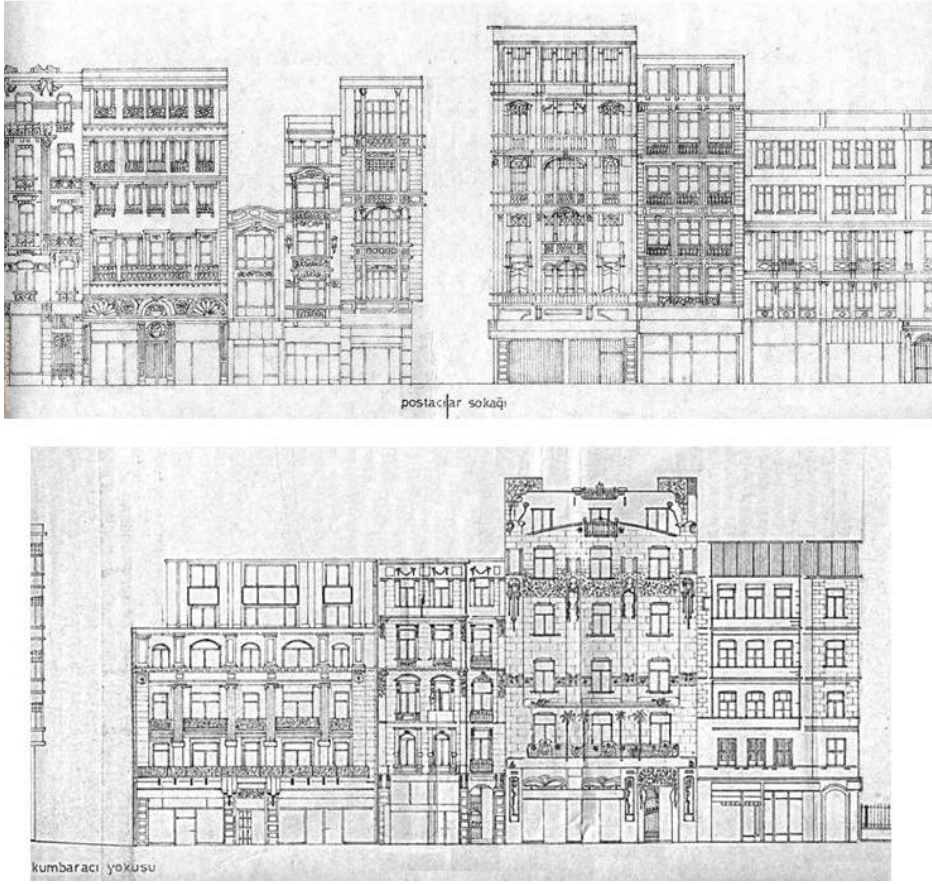
O dönem yapılar da görülen başlıca yenilikler; sıvalı ya da taş cephelerde zaman zaman tuğla kullanımı, pencere ve balkonlarda demir parmaklıklar, tüm cephede yer alan silme, alınlık, pilastır vb. bezemeler ve historisist tarzda ki süslemelerdir. Daha öncede denildiği gibi üst katların çıkmaları, altlarındaki demir ya da taş konsollar, çıkma üstlerindeki balkonlarla 19. yüzyılın İstanbul konutunun, Pera ve Galata'da başlayan ve gelişen örnekleri olarak, yeni konut biçimini ve özelliklerini simgelemektedir (Şekil 4.3) (Akın, 2011, s. 296).

**Şekil 4.3 :** İstiklal Caddesi'nden konut cepheleri (Dökmeci ve Çıracı, 1990).

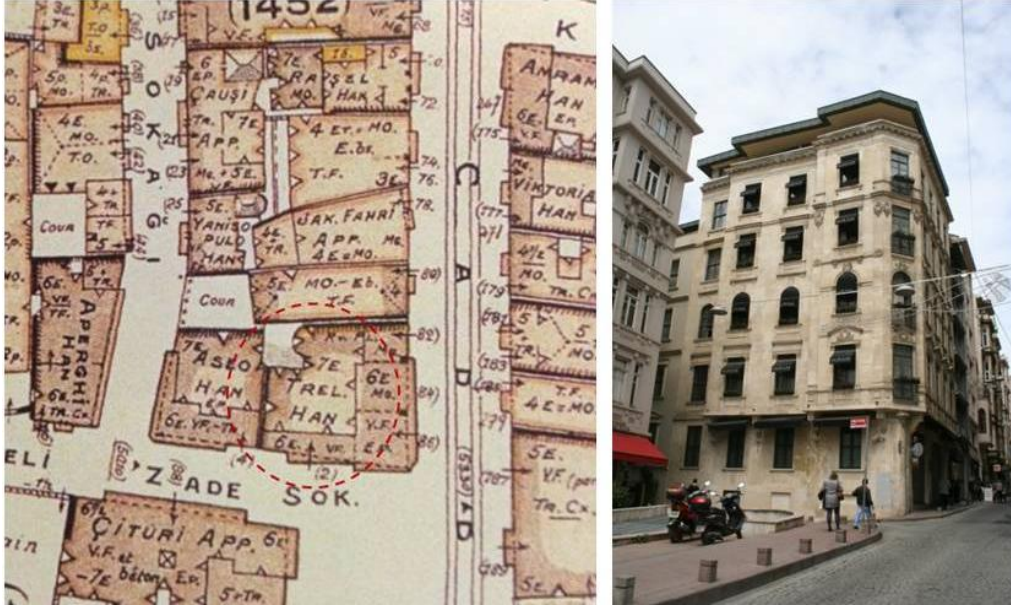
Yapı 2- Trel Apartmanı	: Apartman konut
Mimar	: Bilinmiyor
Yapım Yılı	: 1890
Konumu	: Tünel Meydanı:84
Güncel Kullanım (2015)	: Otel (Galata Flats)

**Şekil 4.10** : Trel Ap.,JP Haritasında konumu ve görseli  
(Fotoğraf: Kişisel arşiv).

Şişhane’de Tünel Meydanı’ndaki 19. yüzyıl neoklasik üsluptaki bina günümüze hasarsız olarak iyi durumda gelmiştir. Pervitich haritalarında Trel Han olarak görünen binanın, cephesine işlenmiş ve sahiplerine ait olduğu düşünülen "Trel" yazısı ve binanın yapım tarihi günümüzde de varlığını korumaktadır.

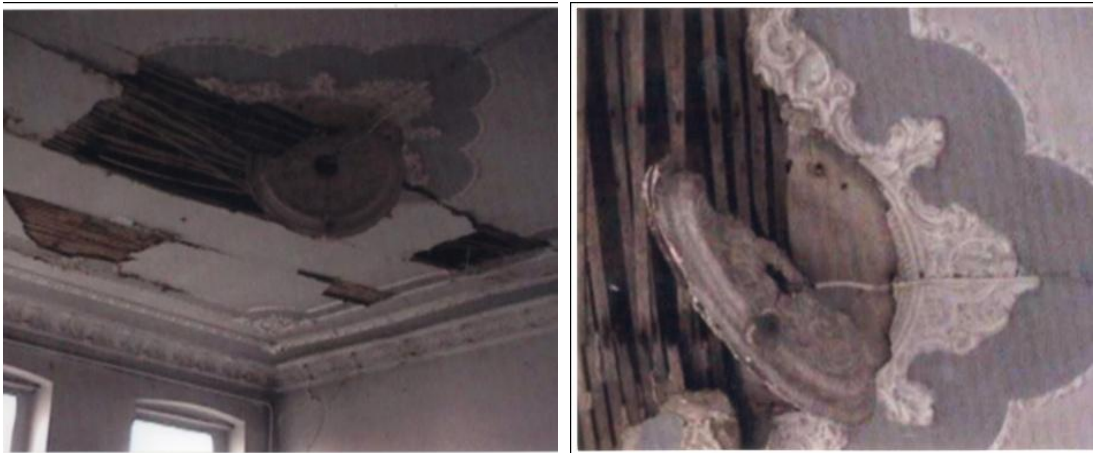
**Şekil 5.3 :** Yapının döşemelerinde meydana gelen çökme ve tahribatlar  
(Y.M.A arşivi).

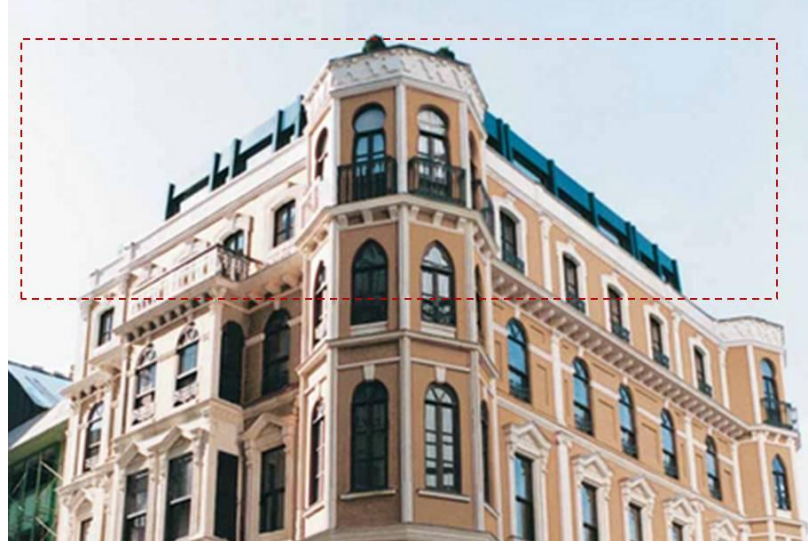
**Şekil 5.16 :** Yapıya eklenen kat eki. (Url-5.1)

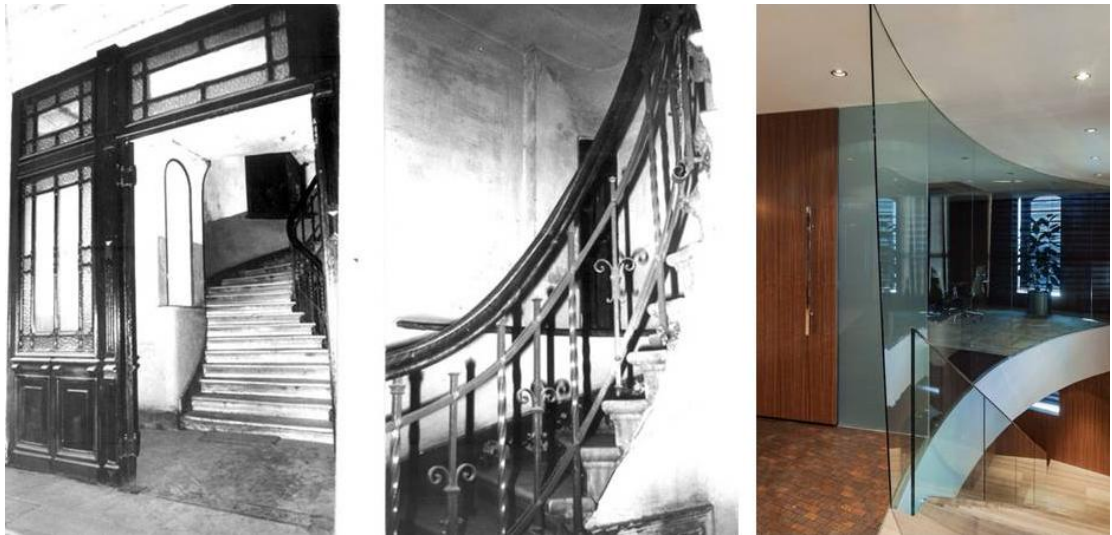
**Şekil 5.17 :** Özgün ana merdiven ve restorasyondan sonra yapılan yenisi (Url-5.1)- (Url-5.4).

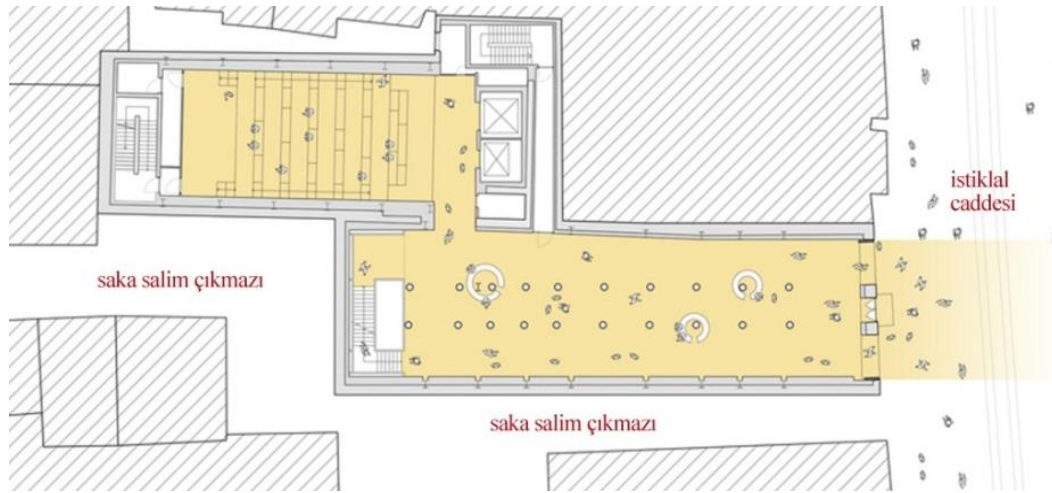
**Şekil 5.27 :** Cadde-bina ilişkisini gösteren plan. (HT ve Mimarlar)

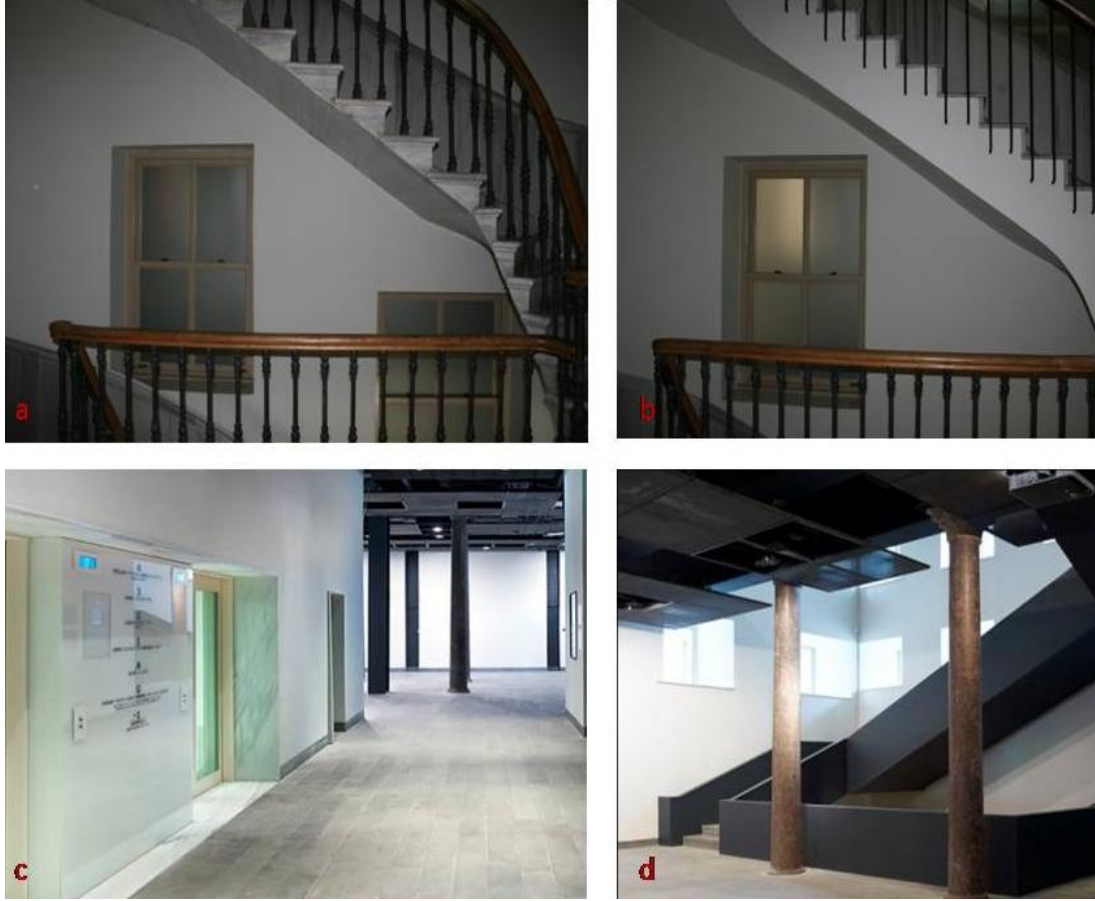
**Şekil 5.30** : Restorasyon projesinden önce 2 katı betonarmeye çevrilen ana merdiven. Bodrum- asma kat arası sirkülasyonu sağlayan, sonradan eklenen merdiven ve asansör. (Fotoğraflar: a-b: Kişisel arşiv, c-d: C.Emden)

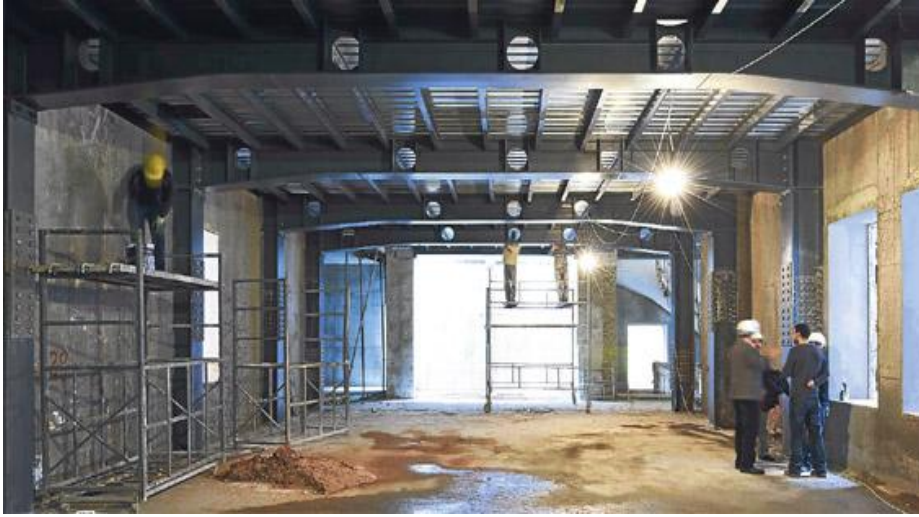
**Şekil 5.36 :** Döşemeleri taşıması için oluşturulan enine çelik çerçeve sistemi (Fotoğraf:C.Emden).

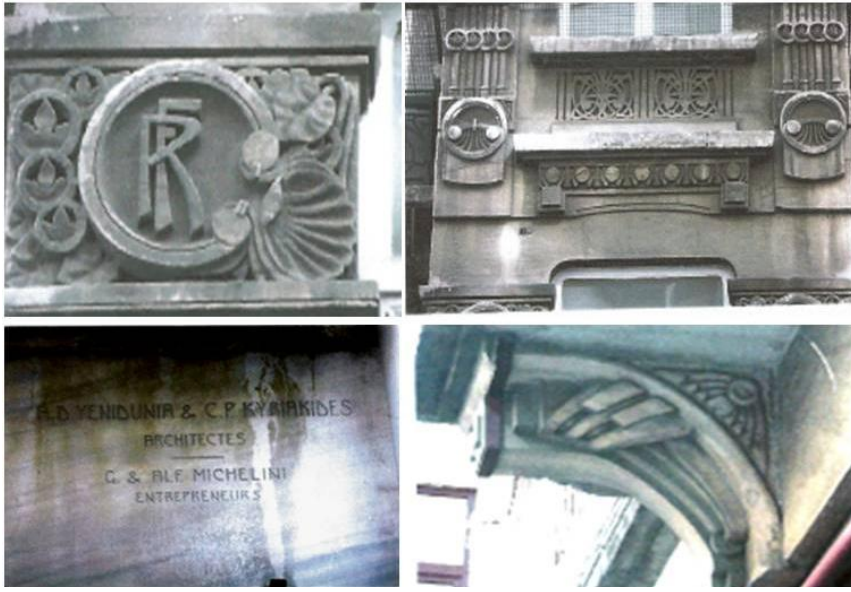
Şekil 5.40 : Cephe detayları (Barillari ve Godoli, 1997) .

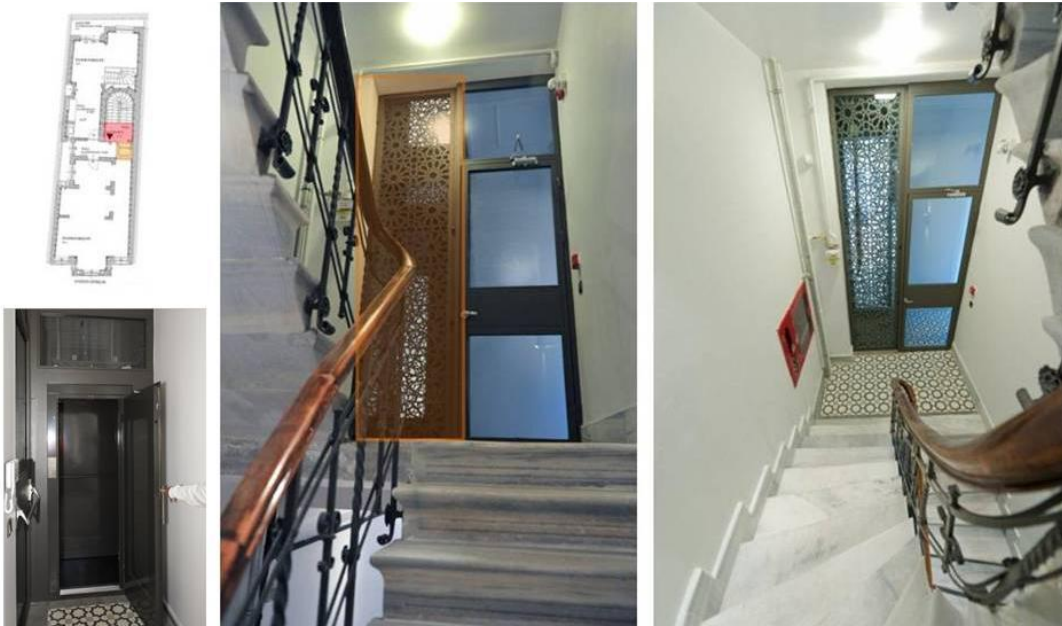
**Şekil 5.47 :** Katlar arası ana merdiven ve asansör eki (Url-5.7).

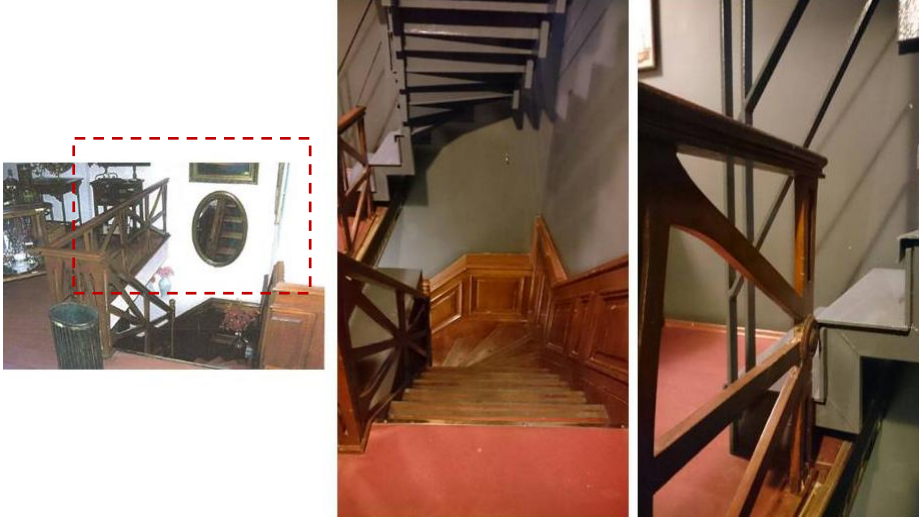
**Şekil 5.50 :** Çelik merdiven eki, restorasyon öncesi ve sonrası durum.  
(Geçmiş Fotoğraf: Url-5.7- Güncel Fotoğraflar: Kişisel arşiv).

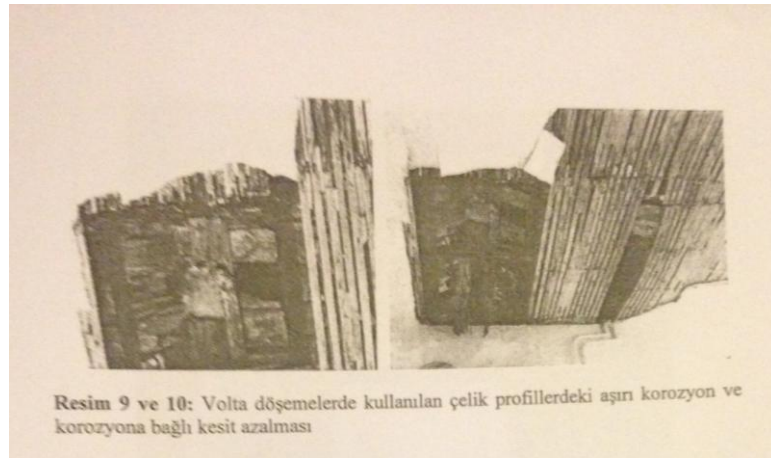
Hazırlanan raporlarda binanın volta döşemelerinde kullanılan çelik profillerinde aşırı korozyona bağlı kesit azalması olduğu ve binanın taşıyıcı sisteminin yetersiz olduğu tespiti yapılmıştır (Şekil 5.53). Bodrum kat ve ara katlarda mevcut taşıyıcı kolon ve duvarlarında betonarme takviye ile güçlendirmeye gidilirken, bazı volta döşeme kirişleri yenilenmiş ve destek kirişler atılmıştır.

**Şekil 5.53** : Binanın restorasyon öncesi durum tespit raporundan volta döşeme tespiti.

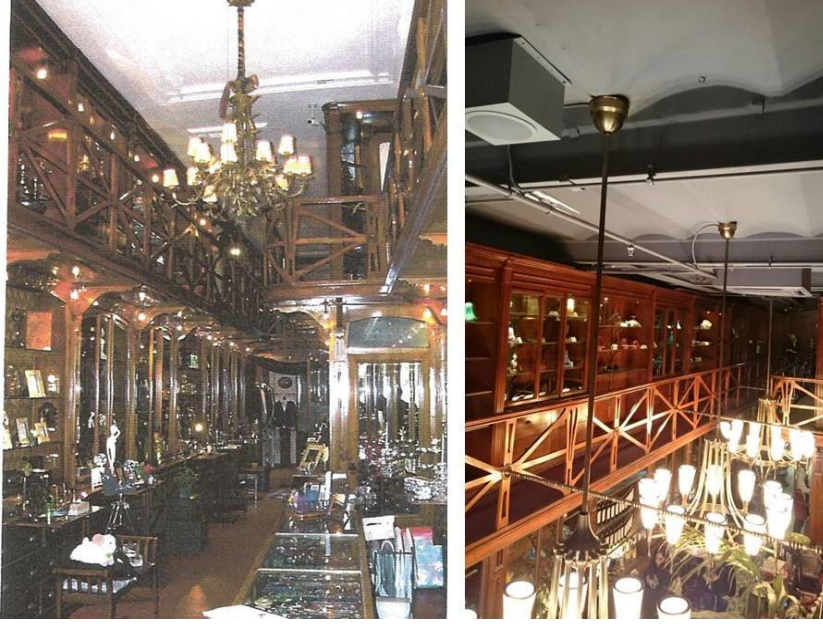
**Şekil 5.54** : Restorasyon öncesi ve sonrası mağaza tavan karşılaştırmaları.  
(Fotoğraflar: Url-5.7-Kişisel arşiv).

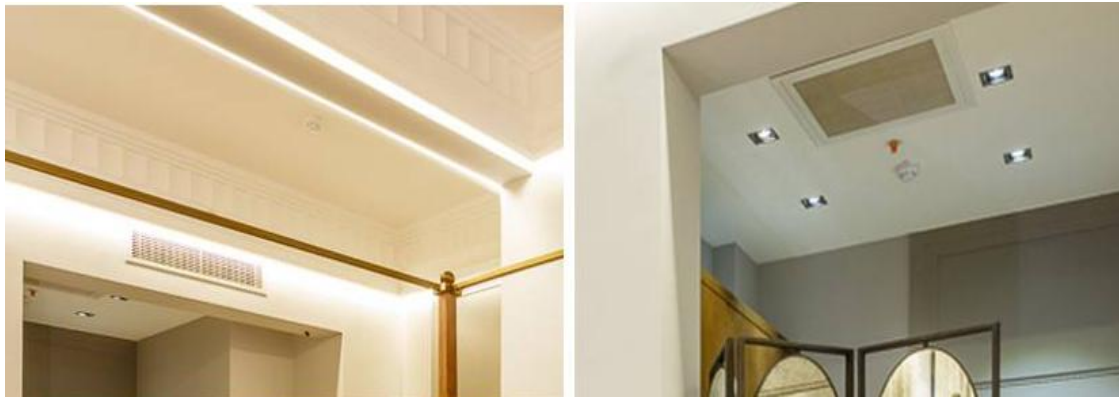
**Şekil 5.55** : Asma tavan eklemeleri. Yangın, havalandırma ve diğer tesisatlar  
(Url-5.8).
